TESTS OF THIN-WALLED SUSPENDED CEILINGS  
EXPERIMENTÁLNÍ OVĚŘENÍ CHOVÁNÍ TENKOSTĚNNÝCH  
KOVOVÝCH PODHLEDŮ

Bartoš F., Bouška F., Drdácký M.

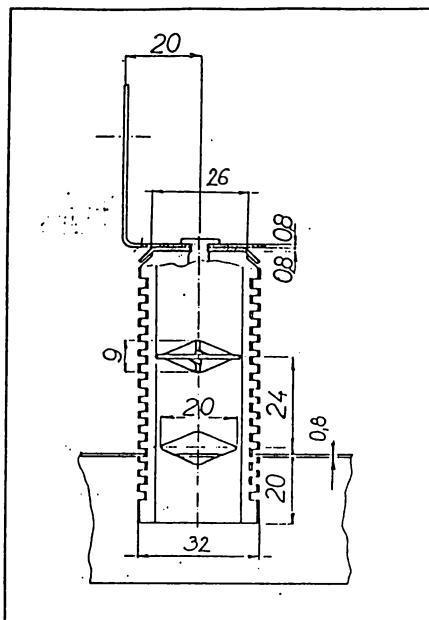
Obr. č. 1. Konstrukce závěsu.

skrutným páskem z pozinkovaného plechu podle obrázku č.1, kde jsou uvedeny i důležité rozměry vzorků. Ze závěsů byla vyrobena tělíska atypických rozměrů pro tahovou zkoušku. Mez pružnosti dosahuje hodnoty 300 MPa. Z detailního grafického zobrazení průběhu zkoušky byl zjištěn i modul pružnosti, který má velikost přibližně 204 GPa. Zkušební tělesa byla upevněna ve speciální přípravku, který modeloval situaci na skutečné konstrukci. Závěsný pásek byl připevněn na čep profilu 16 mm stejným způsobem jako na stanici metra. Závěsná čelist svírala výřez originálního podhledového nosníku FEAL, kloubově podepřeného na koncích. Podepření zabráňovalo prostorovému natáčení nosníku, ale umožňovalo volnou deformaci přírub nosníku. Montáž čelisti na nosník byla provedena stejným způsobem jako na stanici metra, při použití stejných skrutných pásků. Při zkoušce byla registrována přetvoření závěsu v závislosti na působící síle. Bylo měřeno celkové protažení závěsu a posunutí středů protilehlých okrajů příčky čelisti. Zkušební tělesa byla namáhána tahem až do porušení. V první serii zkoušek byla tělesa zatěžována plynule, bez odlehčování, konstantní rychlostí celkového protažení až do porušení. Takto bylo zatěžováno 7

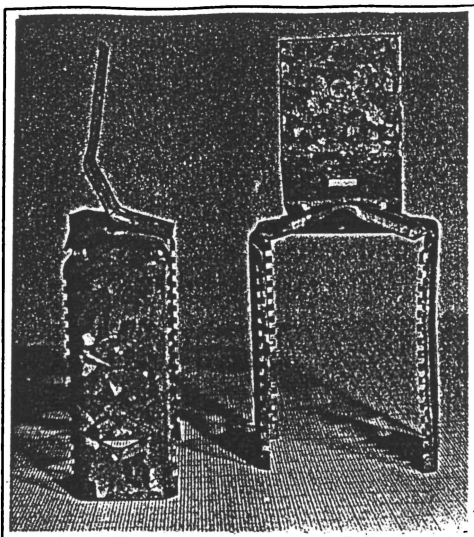
obr.č. 2. Zdeformovaná čelist.

při silách do 0,05 kN pracuje celý závěs pružně pouze do zatížení okolo 0,10 kN, kdy dochází k počátku plastizování průřezu závěsného pásku v místě připojení k čelisti. Pásek se zde začíná ohýbat a zároveň narovnávat v pravoúhlém L ohybu. Prvky závěsu mění svoji geometrii a vzniká jiná konstrukce. Tento okamžik je možné považovat za porušení původní konstrukce. Zjištěná hodnota odpovídá i teoretickým předpokladům. Porucha není ještě kritická z hlediska únosnosti celého závěsu. V druhé fázi dochází k současnému plastickému přetváření závěsného pásku doprovázeného dalšími trvalými deformacemi a pružnému namáhání čelisti. Čelist je namáhána nerovnoměrně - u ohybu závěsu více než na opačné straně. Při hodnotách zatížení okolo 0,45 až 0,55 kN dochází k výrazné plastifikaci průřezu příčky čelisti a ztrátě stability ztužujícího lemu. Tento okamžik je možno považovat za poruchu čelisti. Konstrukce závěsu ale stále ještě vykazuje plastickou rezervu únosnosti. V poslední fázi se přetváří příčka čelisti rozvojem plastického momentu ve více namáhané části a začíná se prostorově deformovat celá čelist. Dochází k ohybu a kroucení svislých ramen čelisti způsobujícímu rozevírání jejich konců v horizontální rovině tak, že odlehčené hrany se odklánějí od podhledového nosníku. Nakonec dojde k vyskočení lemu podhledového nosníku z podporujícího zoubku čelisti. Nastává porušení celé

soustavy. Typický tvar vzorků po zkouškách je dokumentován obrázkem č. 2. Velikost úhlu rozevření bočních čelistí byla v průměru  $11,1^\circ$ .
