ANALÝZA NADMERNÝCH VIBRÁCIÍ OCEĽOVEJ KONŠTRUKCIE OBJEKTU TALCUM RUDNÉ BANE HNUŠTA

Doc.Ing. Jozef Hörmann,CSc., Ing. Jarmila Lipková,CSc.,
Ing. Štefan Mrva, Elektrotechnická fakulta SVŠT

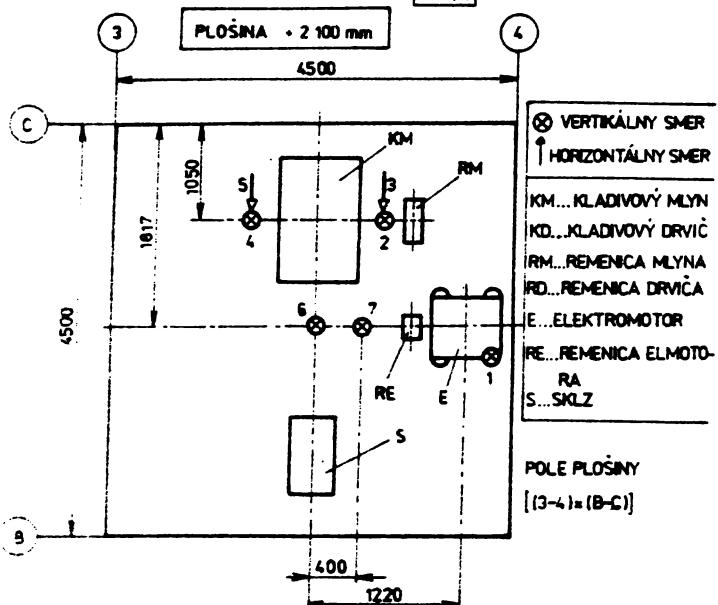
Obr. 1

Skutočné hodnoty parametrov nadmerných vibrácií sa zistili meraním v kritických miestach na technologickej zariadení i na nosných prvkoch ocelovej konštrukcie. Merali sa hodnoty výchyliek, rýchlosťi a zrýchlení vo vertikálnom smere a v niektorých bodech súčasne aj v horizontálnom smere. Miesta merania sú vyznačené v schémach na obrázku 1 (nosná plošina + 2 100 mm) a na obrázku 2 (nosná plošina + 3 200 mm). Merania sa realizovali vo frekvenčných pásmach (Hz) :

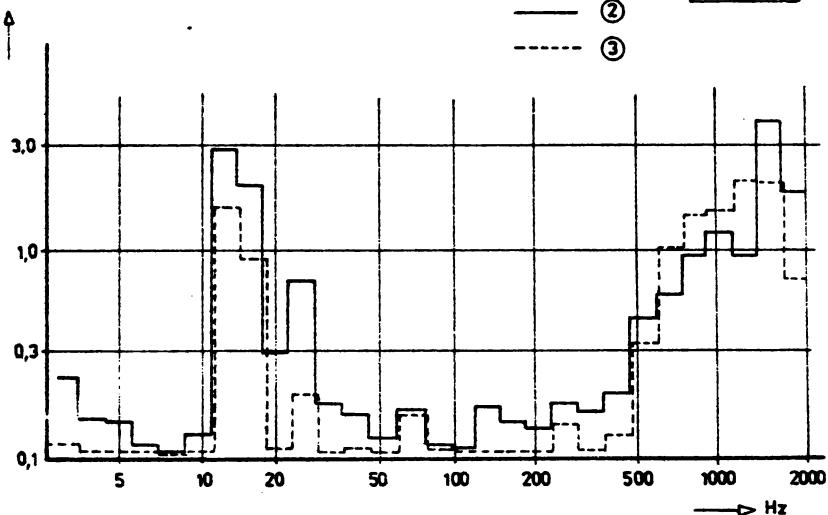
Obr. 3

Na obrázku 3 sú znázormené hodnoty zrýchlení snímané na tom istom ložisku vo vertikálnom smere (2) ale aj v horizontálnom smere (3). Z tohto obrázku vidieť, že v intervale cca 600 až 1 700 Hz sú veľkosti zrýchlení väčšie v horizontálnom smere. V ostatných frekvenčných pásmach prevažujú veľkosti zrýchlení vo vertikálnom smere.

Podrobnejšou analýzou sa zistilo, že hodnoty zrychlení, rýchlosť a výkyviek nadobúdajú extrémne velkosti v dvoch pre každú plošinu rozdielnych frekvenčných pásmach prakticky vo

všetkých bodoch merania na technologickom zariadení i na nosných prvkoch. Prvé frekvenčné pásmo s extrémnymi hodnotami je zhodné s budiacou frekvenciou nevývažkov rotora mlyna resp. drviča. Druhé súvisí s rezonančnými javmi, ktoré ovplyvňuje tuhosť nosných prvkov, spôsob uloženia agregátov a konfigurácia hmotností na plošine. Kladivový mlyn (drvič) vykazuje vplyvom opotrebenia kladív rastúcu nevyváženosť a tým aj rast extrémnych hodnôt charakteristik vybrácií. Na plošine + 4 600 mm na ktorej je uložený dynamický vibráčny triedič je situácia odlišná. Pracovný kmitočet triediča je 16 Hz a maximálna amplitúda 3,1 mm. Tento triedič je uložený na pružnom podklade (na systéme pružín, ktoré dodáva výrobca spolu s triedičom). Meraním sa zistilo, že vlastný triedič nieje príčinou nadmerných vibrácií. Základný vplyv má kladivový mlyn, ktorý je uložený o jedno podlažie nižšie (na kóte + 2 100 mm). Merania súčasne potvrdili, že pôvodný výpočet nosných plošín nevychádzal všeobecne zo správneho matematického modelu. Rýchlosťi a zrýchlenia vibrácií takmer vo všetkých meraných bodoch v pásmach frekvencií s extrémnymi hodnotami vysoko prekračovali hodnoty ktoré pripúšťa norma ČSN 73 0032.

Dynamické účinky strojného technologického zariadenia použitého na spracovanie mastenca mali za následok extrémne hodnoty vibrácií pôvodnej ocelovej konštrukcie, ktoré vysoko prekračovali prípustné hodnoty určené ČSN 73 0032. Na požiadanie investora sme spracovali podrobnej analýzy: príčin tohto stavu a navrhli sme rekonštrukciu uloženia technológie na samostatné nosné konštrukcie zakotvené do samostatných základov s použitím vibroizolačných dosiek. Doporučili sme ďalej aby nadväzné technologické zariadenia (sklzy, potrubia atď.) sa pripojili prostredníctvom pružných podložiek, ktoré majú zabrániť šíreniu vibrácií. V súčasnosti (február 1989) sú už spracované výpočty a nové projekty podľa tejto koncepcie a na objekte sa začali rekonštrukčné práce.
