## ODSTRÁNENIE NADMERNÝCH VIBRÁCIÍ OCEĽOVEJ KONŠTRUKCIE VÝROBNÉHO OBJEKTU

Výrobný objekt (TALCUM Rudné bane Hnúšťa) tvorí oceľová konštrukcia v pôdoryse rozčlenená do modulov. Rozmer týchto modulov je 6,0 x 4,5 m resp. 4,5 x 4,5 m v závislosti na rozmiestnení technologického zariadenia objektu. Celkové rozmery objektu dĺžka x šírka x výška sú 34,4 x 27,0 x 22,35 m (podrobnejšie údaje sú v /3/). Technologické zariadenie na spracovanie mastenca

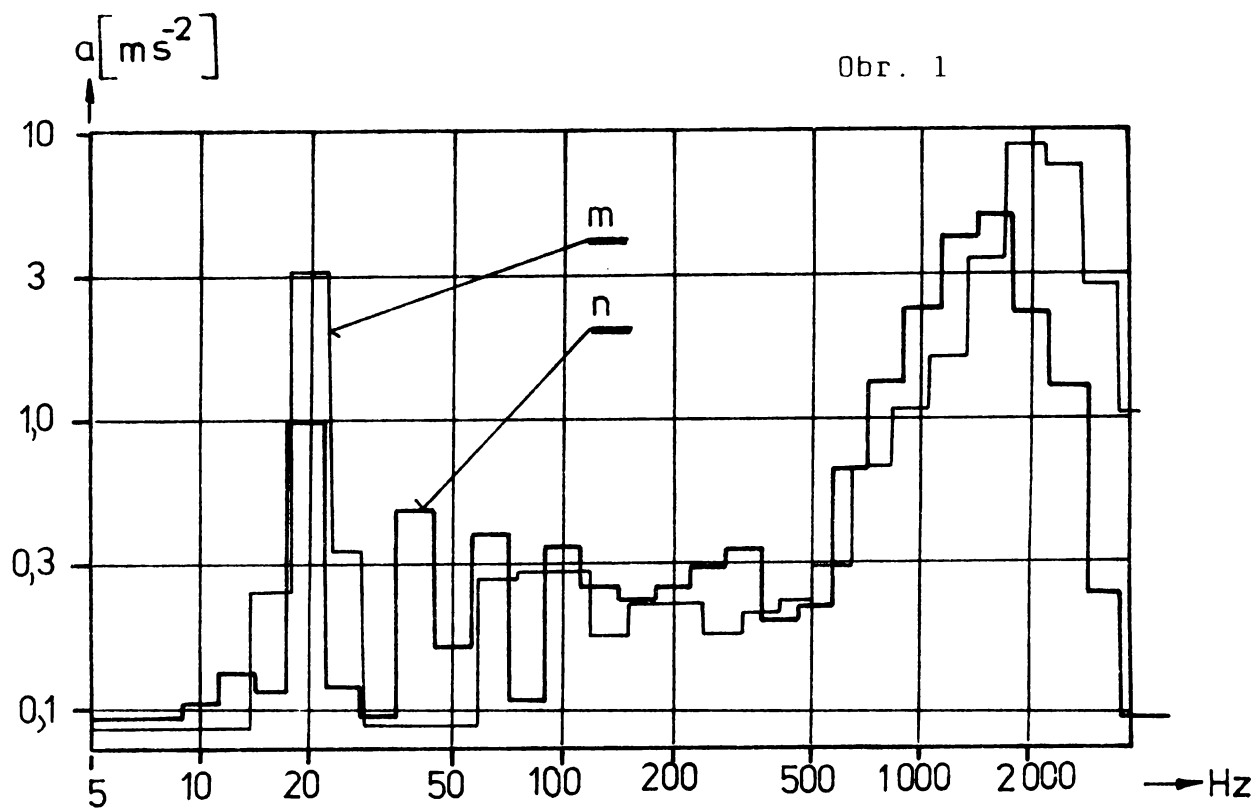
V prvom prípade ide o porovnanie stavu vibrácií pred a po rekonštrukcii v mieste na telese vnútorného ložiska kladivového mlyna (typu 2142). Meranie výchylky  $y$ , rýchlosti  $v$  a zrýchlenia  $a$  sa vykonalo v horizontálnom smere. Grafy  $m$  (pôvodný stav) a  $n$  (stav po rekonštrukcii) konvergujú k zhode (okrem úzkeho frekvenčného pásma od 25 do 55 Hz). Vyjadrujú totiž rovnaký fyzikálny jav, ktorý nebol a ani nemal byť rekonštrukciou odstránený - nevyváženosť rotujúcich častí kladivového mlyna. V grafe  $n$  sú extrémne veľkosti zrýchlení dokonca vyššie. To poukazuje iba na vyššiu opotrebovanosť kladív v čase merania po vykonanej rekonštrukcii.

Návrh rekonštrukčných prác, ku ktorým napriek značným nákladom bolo nutné prikročiť, vychádzal práve z takýchto úvah. Doporučili sme zdroje maximálnych vibrácií odizolovať. Týkalo sa to najmä plošín na kótach 2,10 a 3,20 m, kde situácia bola najkritickejšia. Tieto plošiny sa od ostatnej oceľovej konštrukcii oddelili a postavili sa na samostatnú nosnú konštrukciu rámového typu. Základy týchto rámových konštrukcií sa vybuodovali na vibroizolačných doskách BA 1000x500x50 zabezpečených proti vlhkosti. Stojky rámových konštrukcií sa do základov kotvili cez pätky skrutkami.

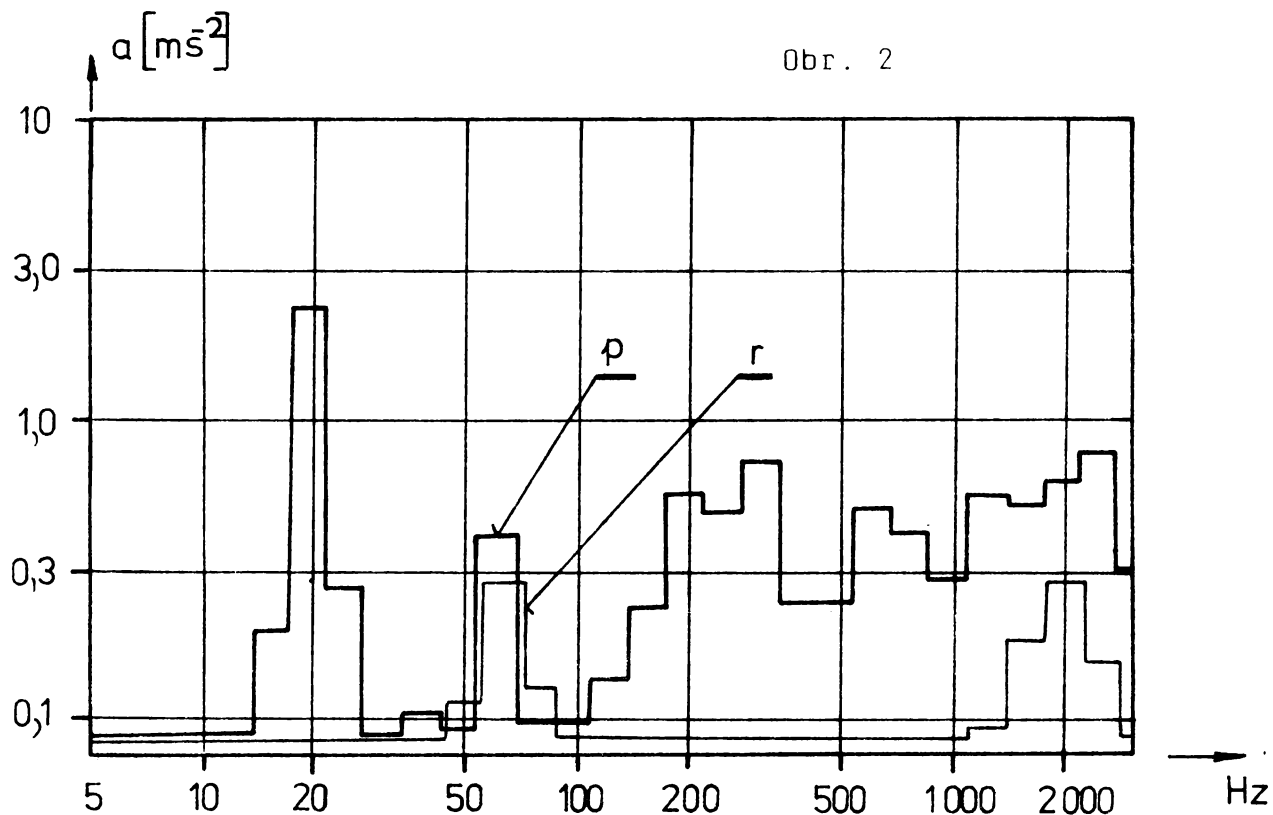
Druhý prípad poukazuje na skutočnosť, ktorá už bezprostredne súvisí s rekonštrukciou. Ide tu o posúdenie horizontálnych vibrácií dvoch susedných nosných prvkov (nosníkov), ktoré sú od seba dodatočne oddelené izolačnou štrbinou. Podľa grafu  $p$  sa chová zrýchlenie nosníka plošiny v danom bode, ktoré by sa pôvodne prenieslo do susedného nosníka a tým do ostatných okolitých prvkov oceľovej konštrukcie. Graf  $r$  s podstatne nižšími hodnotami zrýchlenia ukazuje chovanie "odizolovaného" susedného nosníka v vhodnom bode, ktorý prakticky nie je ovplyvnený budiacimi silami pôsobiacimi na plošine. Študovali sa a porovnávali vibrácie v 31 bodoch charakteristického významu pred a po rekonštrukcii vo vertikálnom a podľa potreby aj v horizontálnom smere. Dospelo sa k záveru, že hodnoty rýchlostí a zrýchlení neprekračujú prípustné medze dané normou ČSN 73 00 32 a objekt možno spustiť do prevádzky.
