INTERACTION OF MATERIAL CHARACTERISTIC BY STRUCTURE OF  
SPECIAL CHAINS  
INTERAKCIA MATERIÁLOVÝCH CHARAKTERISTÍK SO ŠTRUKTÚROU  
ŠPECIALNYCH REŤAZÍ

Pešlová, F., Kopecký, M.

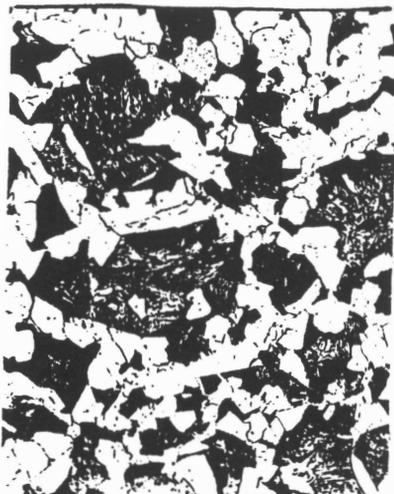
Obr. 1 Vzorka 18,5  
Východiskový stav  
Feriticko-perlit.štruktúra  
lept. 1 % Nital zv. 400 x

V tejto práci je prezentovaný materiál na výrobu článkov, aj samotné články o priemere 18,5 mm. Východiskový stav bol feriticko-perlitická oceľ obr. 1. Kalením bola vytvorená martenzitická štruktúra s veľkými ihlicami martenzitu obr. 2. Popustený martenzit si zachoval orientáciu ihlíc pôvodného martenzitu a javil sa ako veľmi nehomogénny obr. 3. Tento typ štruktúry je nevyhovujúci, vznikajúci z nedodržania tepelného režimu s veľkými napäťovými stavmi v štruktúre.
