**EXPERIMENTÁLNÍ URČENÍ PODKLADŮ PRO DAMAGE TOLERANCE  
ANALÝZU NOSNÍKU KŘÍDLA S ÚNAVOVÝMI TRHLINAMI VE STOJINĚ**

**EXPERIMENTAL DATA DETERMINATION FOR THE DAMAGE TOLERANCE  
ANALYSIS OF THE WING SPAR WITH CRACKED WEB**

Petr Augustin, Antonín Pištěk<sup>1</sup>

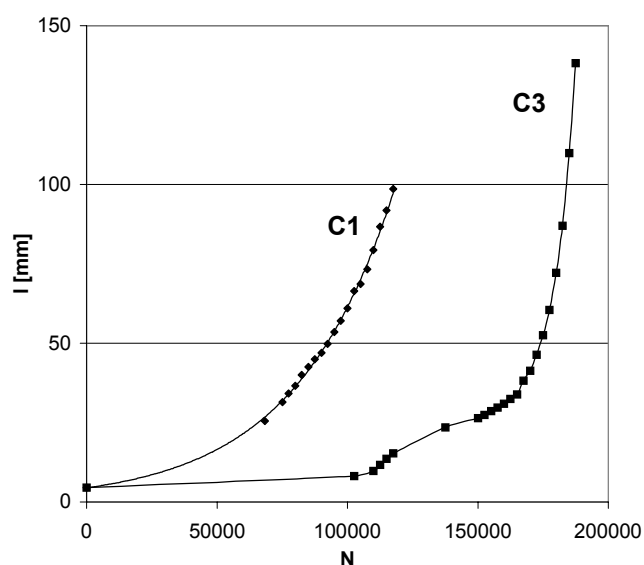
Obr.4

První vzorek nosníku byl při únavové zkoušce zatěžován míjivým cyklem sinusového tvaru o frekvenci 2 Hz s konstantní amplitudou a maximem síly na válci o velikosti 40 kN. Toto zatížení bylo stanoveno z podmínky napětí v pásnici v místě trhlin C1 a C4 o velikosti 100 MPa, které přibližně odpovídá maximálním hodnotám ve spektrech zatížení křídla používaných při prokazování životnosti dopravních letounů [7]. Při této velikosti zatížení již docházelo ke zvlnění stojiny. V průběhu únavové zkoušky byla měřena poloha čela trhlin šířících se ze zářezů otvorů pro nýty. Během měření byla únavová zkouška přerušována a nosník byl zatěžován statickým zatížením o velikosti maxima zatížení dynamického cyklu. Na levé polovině nosníku se jako rozhodujícím poškození ukázala být trhlina C1, na pravé C3. V místech C2 a C4 dosáhly trhliny zanedbatelných délek. Měření byla zpracována do podoby růstových křivek

poškození (obr.4), na jejichž základě je možné stanovení intervalů prohlídek konstrukce během provozu letounu. Poloha čela trhliny měřená v souřadném systému x-y s počátkem v ose příslušného nýtu byla přepočítána na skutečnou délku trhliny označenou jako  $l$ . Zřetelný pokles rychlosti šíření trhliny C3 byl způsoben přetížením při zkoušce zbytkové pevnosti levé poloviny nosníku.

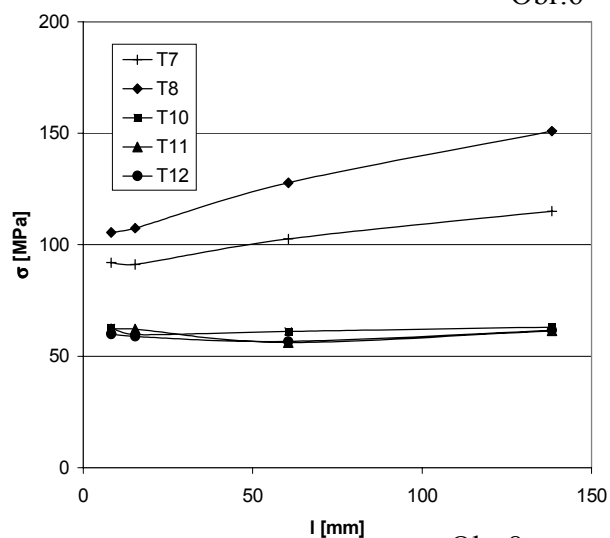
Obr.8

V průběhu únavové zkoušky bylo několikrát provedeno měření, jehož účelem bylo zachytit změny vlastností nosníku, zejména přerozdělení napětí způsobené postupným porušováním stojiny nosníku. Únavová zkouška byla přerušena a nosník byl postupně staticky zatěžován silou 20, 30, 40, 30, 20, 10, 0, 10 a 20 kN, tzn. vždy bylo provedeno proměření jednoho zatěžovacího cyklu. Při uvedených hodnotách zatížení byly současně zaznamenány hodnoty napětí v pásnici změřené tenzometry T1–T12 a odpovídající hodnoty zdvihu hydromotoru ( $x$ ). Měření proběhlo před spuštěním únavové zkoušky, dále po 68227, 102500, 117500 (před provedením první zkoušky zbytkové pevnosti), 177500 a 187500 cyklech (před provedením druhé zkoušky zbytkové pevnosti). Měření byla nejprve zpracována do podoby závislostí  $\sigma$ - $F$  a  $x$ - $F$ , které zachycují hysterezi konstrukce nosníku (obr.5-7). Lepší představu o přerozdělení napětí lze získat sledováním změny napětí v pásnici při zatížení vzorku nosníku silou o velikosti 40 kN v závislosti na délce trhliny (obr.8). Z tohoto obrázku je vidět, že napětí změřená tenzometry T7 a T8 zachycují postupné přetěžování pásnice v důsledku růstu trhliny C3.

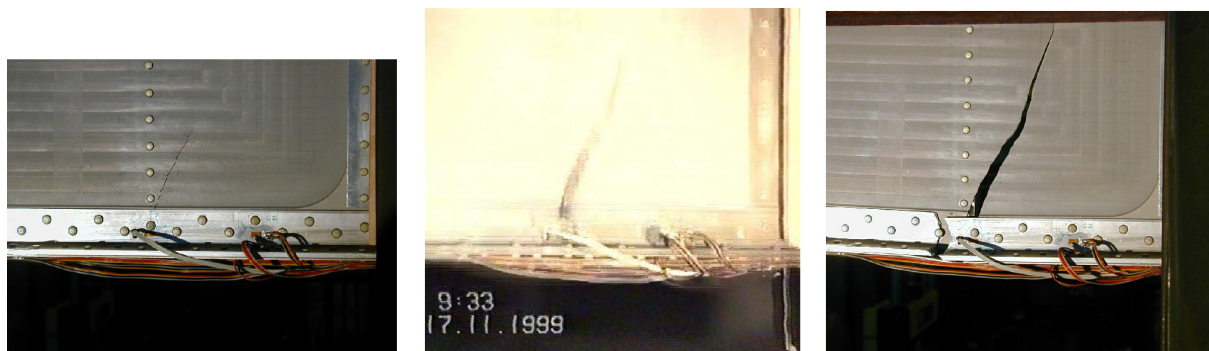
Po 117500 cyklech zatížení byla provedena zkouška zbytkové pevnosti levé poloviny nosníku. Obr.9 vlevo zachycuje výchozí poškození levé poloviny nosníku před touto zkouškou - trhlinu ve stojině C1 o délce 99 mm. Další trhlinka vznikla v pásnici v otvoru pro nýt bezprostředně sousedícím s trhlinou ve stojině, tzn. v místě, ve kterém dochází v průběhu růstu trhliny ve stojině k nárůstu napětí (obr.8). Zatížení bylo postupně zvyšováno až do úplného porušení nosníku s krátkými výdržemi, při kterých byl nosník kontrolován a fotografován. V průběhu zkoušky byl pořizován kontinuální záznam napětí měřeného

videozáznamu poskytlo možnost identifikace pořadí poruch, které nastaly zdánlivě současně. Ze tří záběrů pořízených videokamerou v krátkém okamžiku porušení je zřejmé, že k lomu pásnice došlo až po přibližně dvojnásobném prodloužení trhliny ve stojině. Na obr.9 uprostřed je „snímek“ pořízený videokamerou zachycující okamžik lomu, kdy je trhlinka ve stojině rozšířená na přibližně dvojnásobnou délku, zatímco pásnice je ještě vcelku. Vpravo je pak zachycen nosník po ukončení zkoušky zbytkové pevnosti. Lze předpokládat, že po prodloužení trhliny ve stojině muselo dojít k nárůstu napětí v pásnici analogicky, jako tomu bylo při růstu trhliny během únavové zkoušky (obr.8).

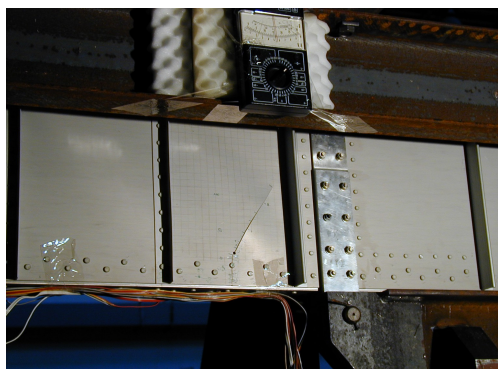
Obr.10

Po zkoušce zbytkové pevnosti levé poloviny vzorku nosníku byla porušená část nosníku provizorně opravena tak, aby bylo umožněno pokračování únavové zkoušky. Zkouška zbytkové pevnosti pravé poloviny vzorku se uskutečnila po 187500 cyklech. Na obr.10 je výchozí poškození pravé poloviny nosníku po ukončení únavové zkoušky - trhlinka ve stojině C3 o délce 138 mm. Po dosažení zatížení 81,55 kN došlo k rozšíření

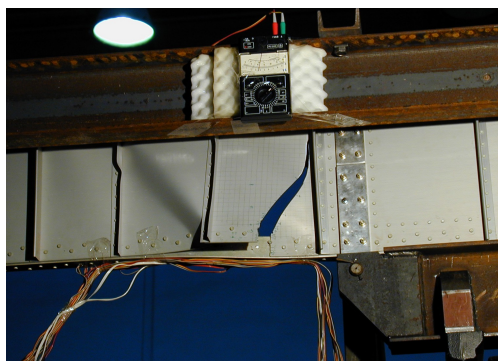
Obr.11

trhliny C3 ve stojině a současněmu porušení nejméně jednoho sousedního nýtu, přičemž došlo k poklesu síly. Při dalším posuvu hydromotoru destrukce nosníku pokračovala porušováním nýtů a současným prodlužováním trhliny ve stojině (obr.11). Rozdělení porušení vzorku nosníku do několika fází vyplývá z použitého režimu řízení zdvihu hydromotoru, který je stabilnější než silová zpětná vazba.
