# **E**xperimentální **A**nalýza **N**apětí **2003**

## **DYNAMIC BEHAVIOUR COMPARISON OF THE DAMAGED BRIDGE BEFORE AND AFTER ITS RECONSTRUCTION**

### **POROVNÁNÍ DYNAMICKÉHO CHOVÁNÍ POŠKOZENÉHO MOSTU PŘED A PO JEHO REKONSTRUKCI**

Michal Polák<sup>1</sup>

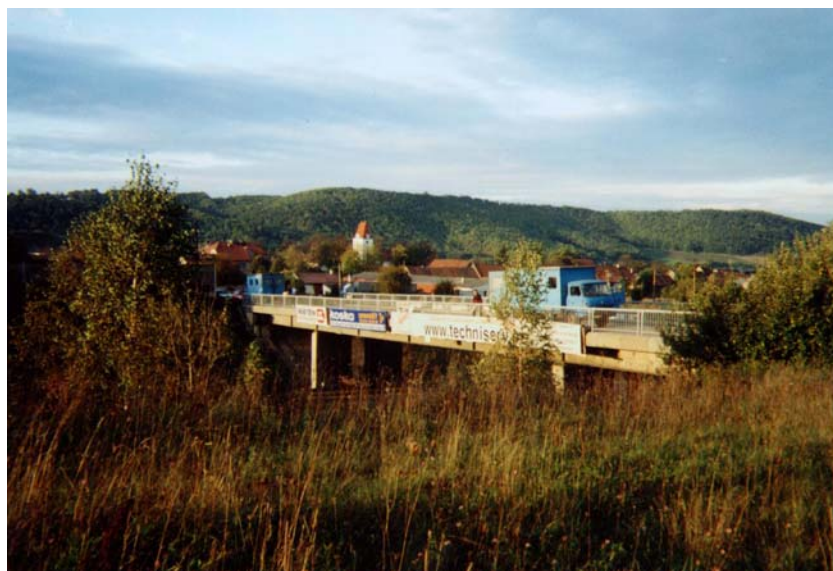
Obr. 1 Ocelobetonový most ve Vráži.

V obci Vráž je přes dálnici D8 pomocí ocelobetonového mostu (Obr. 1) převáděna místní komunikace. Nosnou konstrukcí tohoto mostu tvoří čtyři hlavní ocelové nosníky tvaru I a spřažená železobetonová deska. Staticky most působí jako spojitý nosník o třech polích (11,7m + 35,1m + 11,0m). V březnu roku 2001 došlo k jeho poškození, které bylo způsobeno nárazem nadměrného nákladu (těžkého rypadla), který byl převážen po D8, do dvou hlavních nosníků. Důsledkem této havárie bylo trvalé vybočení vnějšího hlavního nosníku (v místě nárazu cca. o 15 cm) a porušení spoje mezi hlavním nosníkem a příčným (Obr. 2).

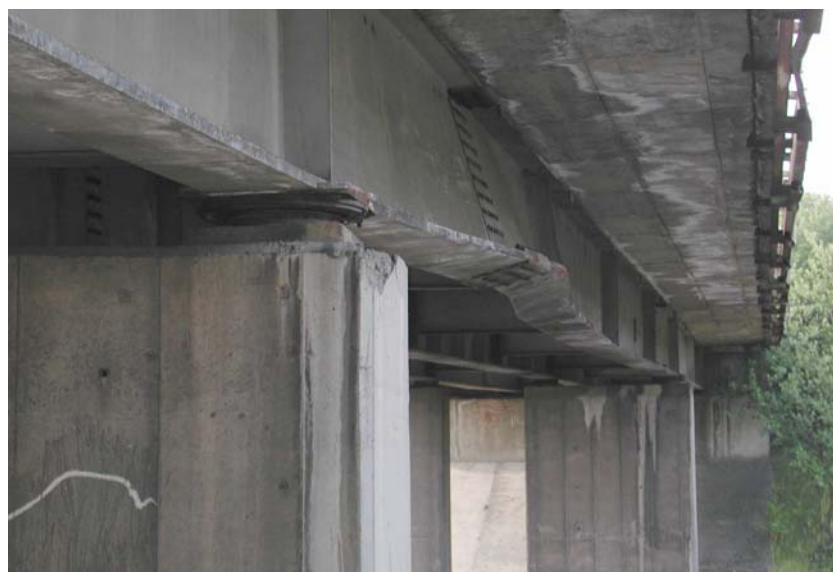
Obr. 2 Pohled na poškozený hlavní nosník mostu.

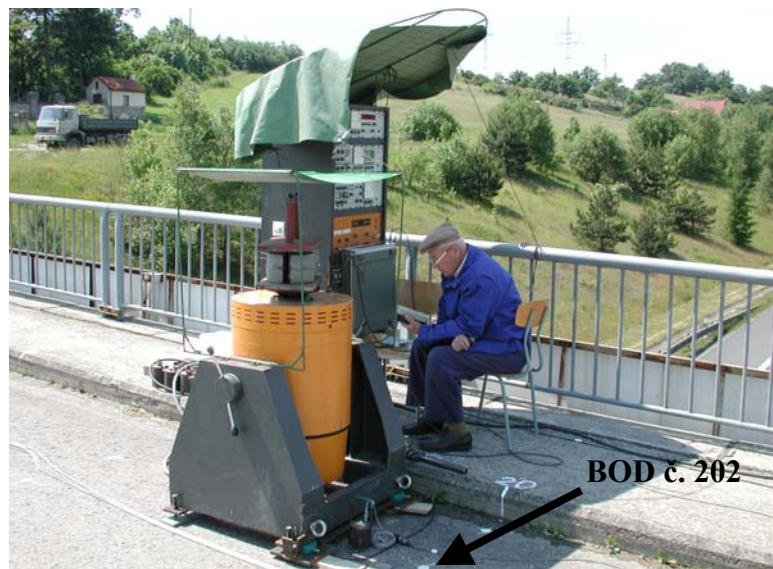
Obr. 4 Elektrodynamickej budič TIRAVIB 5140 a jeho umístění na mostovce.

Uspořádání měření bylo u obou provedených modálních analýz shodné, schématicky je vykresleno na Obr. 3. K rozkmitávání mostu byl použit elektrodynamický budič TIRAVIB 5140 (Obr. 4) Budící síla vyvozovaná budičem byla měřena třemi snímači síly S-35 LUKAS (Obr. 3, 4), které byly navzájem propojeny tak, aby přímo udávaly celkovou budící sílu. Odezva mostu na buzení budičem byla měřena deseti snímači zrychlení B12/200 HBM. Snímače byly připojeny k zesilovačům KWS 673.A7 HBM. Odtud byl analogový signál přiveden k měřicí ústředně VCS 2550B Spectral Dynamic s řídicím počítačem Sun. Tato měřicí ústředna umožňuje v pracovním režimu on line digitalizaci, úpravu, zpracování a uložení dílčích výsledků až ze šestnácti vstupních analogových kanálů.

Budič byl na mostě umístěn uvnitř oblasti vymezené body sítě číslo 201, 203, 213 a 211 (Obr. 4 a 6), budící bod (střed základny budiče - bod S) ležel nejbližší k bodu 202 (Obr. 4 a 6).
