EXPERTISE OF CLOSING SLIDE IN THE WATER INLET OF THE WATER POWER PLANT

EXPERTÍZA TABÚĽ PROVIZÓRNEHO HRADENIA VTOKOV VODNEJ ELEKTRÁRNE

František Trebuňa¹, František Šimčák², Jozef Bocko³, Miroslav Pástor⁴, Jozef Tomčík⁵

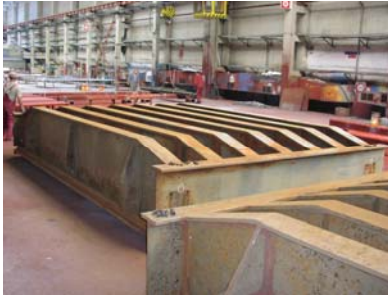
Obr.1 Pohľad na hradidlovú tabuľu

Hradidlové tabule (obr.1) slúžia na hradenie vtokov vo vodných elektrárnach. Jedná sa o doskové konštrukcie zvarané z plechov s vystužnými rebrami. Pri obhliadke demontovaných hradidlových tabúľ bolo zistené, že jedna z tabúľ je plasticky zdeformovaná v oblasti pásnice okrajového rebra (obr.2).

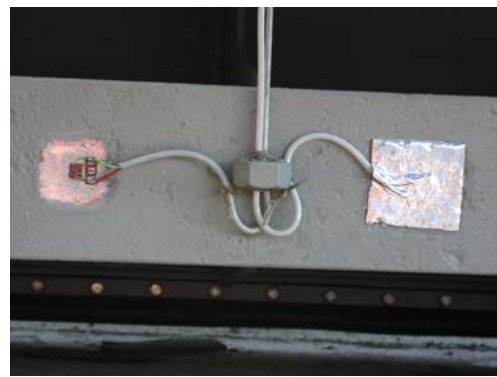
Obr.13 Tenzometrické snímače na siedmom rebre pred zaizolovaním snímačov a po zaizolovaní snímača č.4

Teplotná kompenzácia bola realizovaná pri jednoosovej napätosti kompenzačným snímačom orientovaným v smere kolmom k smeru meranej pomernej deformácie. Aplikácia tenzometrických snímačov bola vykonaná dvojzložkovým tenzometrickým tmelom X60 a ochrana snímačov ochranným povlakom SG250 ako aj fóliou AM75 a SR-4.

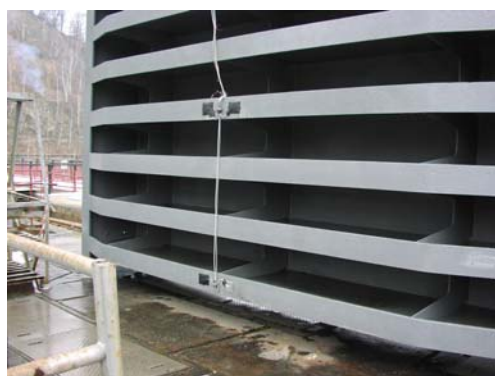
Obr.15 Zaizolované tenzometrické snímače na hradidlovej tabuli

Ako vyplýva z teórie mostíkového zapojenia snímačov pre meranie napätia, zdanlivé deformácie od teploty sú kompenzované kompenzačným tenzometrom v druhej vetve mostíka. Naaplikované, pripojené a zaizolované snímače na rebrách sú na obr.15.

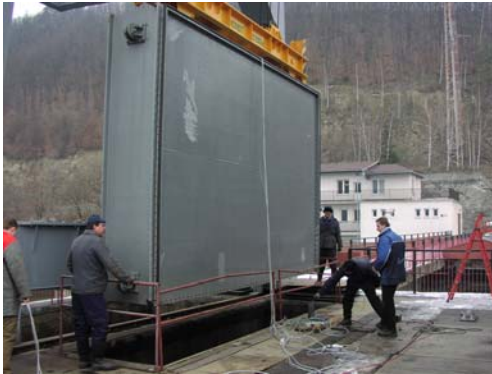
Obr.16 Prenos a spúšťanie hradidlovej tabule

Po pripojení tenzometrických snímačov k tenzometrickej aparatúre a ich vyvážení bola hradidlová tabuľa prenesená žeriavom (pozri obr.16) nad šachtu a spustená do nej. V priebehu prenosu a spúšťania hradidlovej tabule bola zapnutá tenzometrická aparatúra a boli zaznamenané priebehy napätí, ktoré počas premiestnenia a spúšťania nepresiahli jednotky MPa.

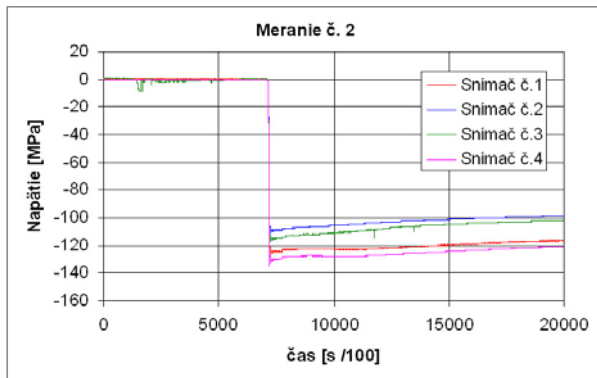
Obr.17 Priebeh napätí pri zdvihnutí tabule rýchlozáveru do plniacej polohy

Meranie č. 2 sa realizovalo po zasunutí hradidlových tabúl do polohy hradenia pri uzavretom rýchlozávere. Celý proces merania v tejto polohe hradidlových tabúl je zaznamenaný na obr.17.

Tento proces merania znázornený na diagrame časových závislostí napätí v miestach 1 až 4, dokumentuje mimoriadne rýchly nárast napätí po otvorení rýchlozáveru do plniacej polohy.

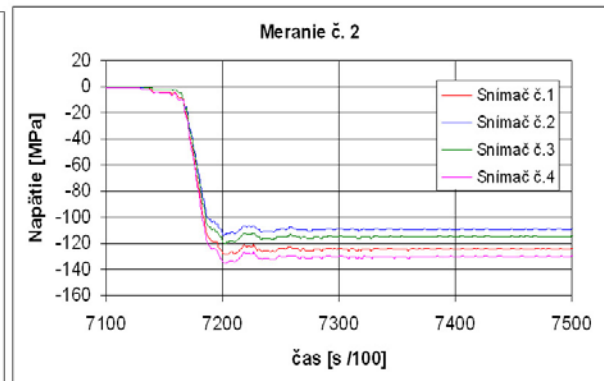
Obr.18 Priebeh napätí pri zdvihnutí tabule rýchlozáveru do plniacej polohy – časový výrez

Snímače č. 1 a č. 4 sú na spodnom (siedmom) rebre hornej hradidlovej tabule, kým snímače č. 2 a č.3 sú na štvrtom rebre tejto tabule. Na obr.18 sú v inom časovom merítke znázornené časové priebehy napätí ktorými možno presnejšie dokumentovať dynamiku uvedeného javu.

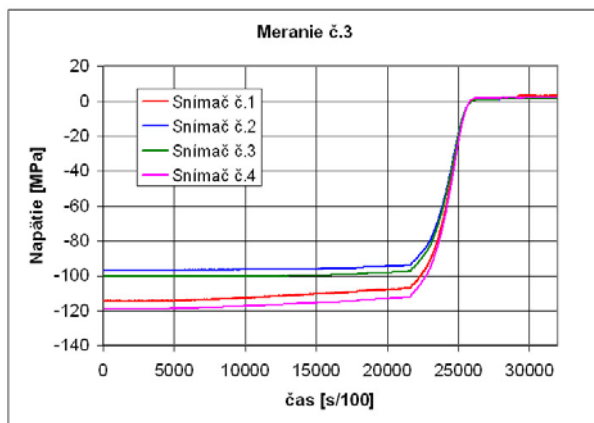
Obr.19 Priebeh napätí po zatvorení tabule rýchlozáveru a naplnení priestoru medzi hradidlovou tabuľou a tabuľou rýchlozáveru vodou

Ďalšie meranie označené ako meranie č. 3 bolo realizované nasledovne. Po uzavretí rýchlozáveru – jeho spustení na prah došlo k plneniu priestoru medzi hradidlovými tabuľami a tabuľou rýchlozáveru. Časový priebeh merania je zachytený na obr.19. Po uplynutí 50 sekúnd od zahájenia merania sa začal prejavovať vplyv plnenia a napätia sa postupne zmenšovali v absolútnej hodnote po ekvidištantách odpovedajúcich jednotlivým miestam merania. Približne v čase 220 sekúnd došlo k radikálnemu poklesu napätí, čo pokračovalo až do okamžiku vyrovnania hydrostatických tlakov pred a za hradidlovou tabuľou. Tento proces bol mimoriadne plynulý a ani vzduchové bubliny uvoľňované po vyrovnaní tlakov nezmenili charakter pozvoľných zmien napätí.
