## FLAT SPRINGS AS CRITICAL PARTS OF PRODUCTION LINE FOR CONTINUOUS CASTING

### LISTOVÉ PRUŽINY AKO KRITICKÉ UZLY KONTILINKY

**Abstract:** At the first look very simple and for several hundred years used elastic element can be critical part in complex equipment where its failure invokes extraordinary high losses. In the paper is given a treatment for the solution of this problem by experimental methods and resulting proposal for its final solution.

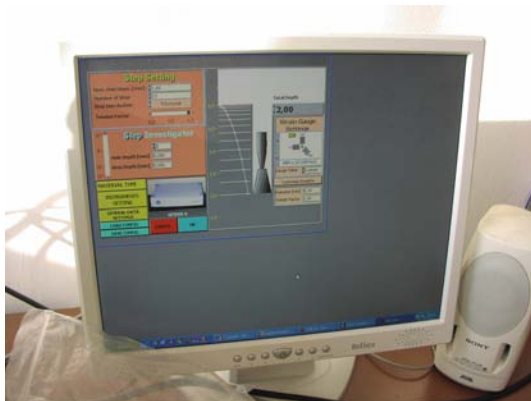
Riadenie procesu odvrtávania a jeho sledovanie je na obr.5. Namerané priebehy pomerných deformácií v závislosti na hĺbke odvrtania sú na obr.6.

Obr. 5. Riadenie procesu odvrťavania

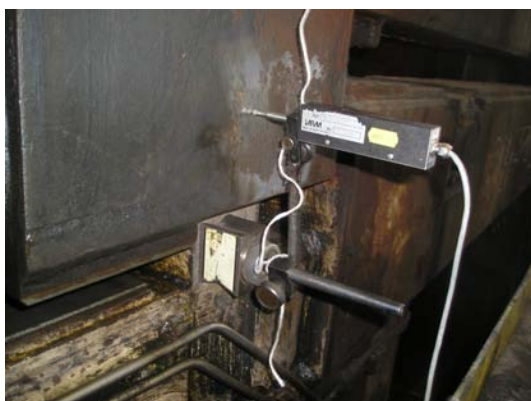
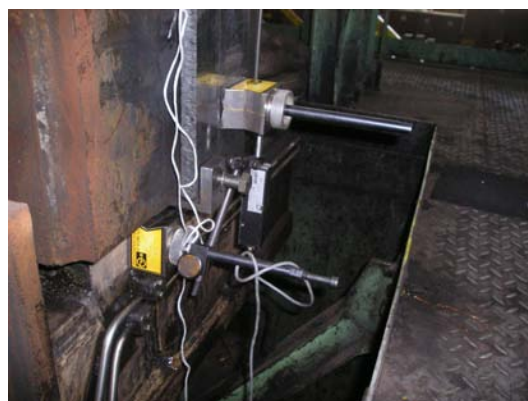
Pretože meranie posuvov bolo uskutočnené ako pre horizontálny smer – v smere liatia, tak aj pre vertikálny smer bolo potrebné zabezpečiť upevnenie snímačov a kontakt ako v horizontálnom tak aj vertikálnom smere (obr.10a,b).

Obr. 10. Poloha snímača pre meranie a) horizontálnych posuvov, b) vertikálnych posuvov

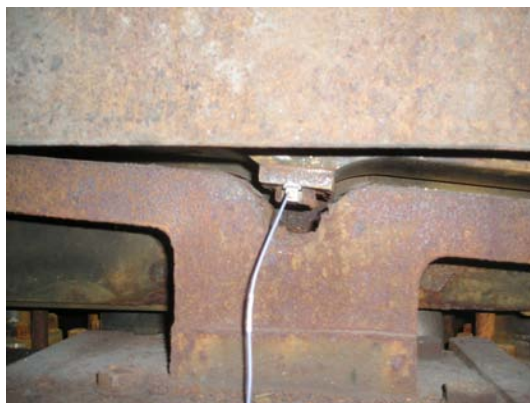
Merania sa realizovali tak, že najprv bolo vykonané meranie v jednom smere na oboch stranách rámu a potom boli smery natočené o  $90^\circ$ . Na obr.13 je miesto aplikácie snímača zrýchlenia na listovej pružine.

Obr. 13. Jednozložkový snímač zrýchlenia nainštalovaný na listovej pružine

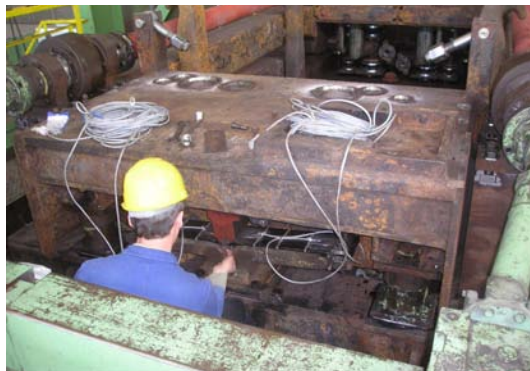
Pružiny II a III po očiachovaní v trhacom stroji boli po inštalácii na upínacie zariadenia nainštalované do rámu a podrobené skúšaniam (pozri obr.22).

Obr. 22. Listová pružina III s naaplikovanými tenzometrami zabudovaná do rámu

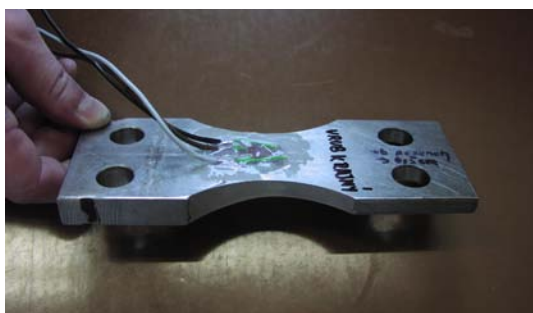
Na rovinných plochách vzoriek 1 až 3 boli v najužšom priereze nainštalované tenzometrické snímače 1-XY91-10/120 s konštantou deformačnej citlivosti  $k=2,05$  a s ohmickou hodnotou  $120\Omega$ . Tenzometrická mriežka kolmá na os vzorky slúžila pre teplotnú kompenzáciu ale zároveň v zmysle rozšíreného Hookeovho zákona zahrňovala aj vplyv priečnej deformácie. Polohy vzoriek 1 a 3 boli volené tak, aby koncentrátor napätia vyvolaný zmenou hrúbky pružiny bol v najužšom priereze vzorky (obr.27 a obr.28).

Obr. 27. Vzorka 1 pre skúšku životnosti vybraná z kraja pružiny

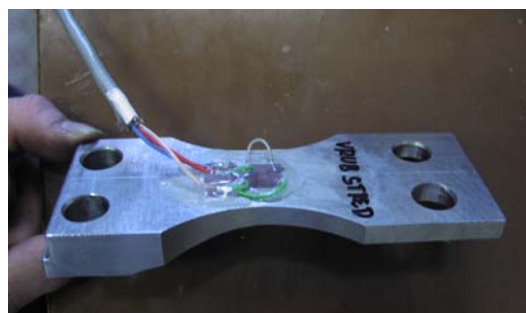
Obr. 28. Vzorka 3 pre skúšku životnosti vybraná zo strednej časti listovej pružiny

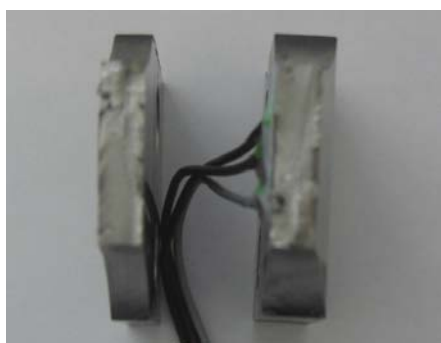
Na obr.30 je znázornený lom vzorky 1. Z lomovej plochy je zrejmé, že sú v nej obsiahnuté vmestky viditeľné voľným okom ktoré vznikli s najväčšou pravdepodobnosťou nesprávnou technológiou výroby. Nehomogénna štruktúra materiálu sa vyskytuje vo viacerých bodoch priečného prierezu (pozri obr.30).

Obr. 30. Lomová plocha krajnej vzorky č.1

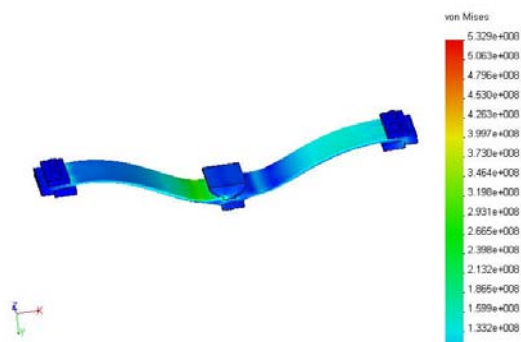
Z výkresovej dokumentácie a z prevádzkových pokynov podľa excentricít nastavených na strane otočného stojana i na strane kontilinky vyplýva, že deformácia listovej pružiny v stredovej časti vo vertikálnom smere je 2,95 mm. Pre tento vertikálny priehyb ako deformačný parameter boli riešené otázky napäťových pomerov na listovej pružine. Pre listovú pružinu ktorej os zvierá s horizontálnou rovinou uhol  $5,71^\circ$  sú na obr.32 a obr.33 znázornené napäťové polia odpovedajúce maximálnej hodnote vertikálneho posunutia 2,95 mm.

Obr. 32. Pole redukovaných napätí na hornej strane pružiny
