## VLIV CYKlickÉHO DYNAMICKÉHO ZATĚŽOVÁNÍ NA ZMĚNU MODÁLNÍCH CHARAKTERISTIK ŽELEZOBETONOVÉHO PRVKU

### INFLUENCE OF DYNAMIC LOADING ON CHANGE OF MODAL CHARACTERISTICS OF A REINFORCED CONCRETE ELEMENT

Tomáš Plachý<sup>1</sup>

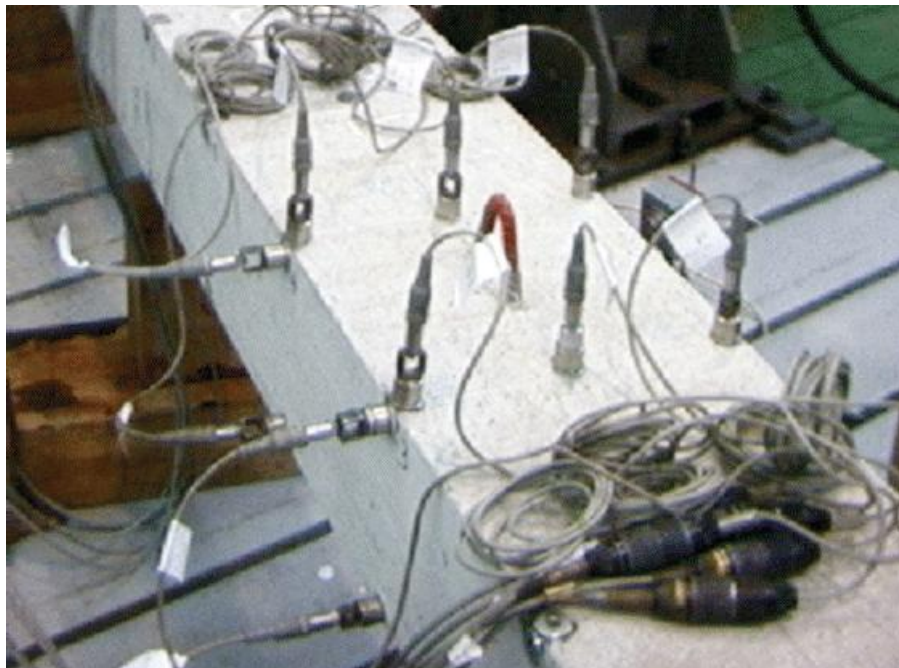
Obr. 4.2. Umístění snímačů při buzení silou náhodného charakteru.

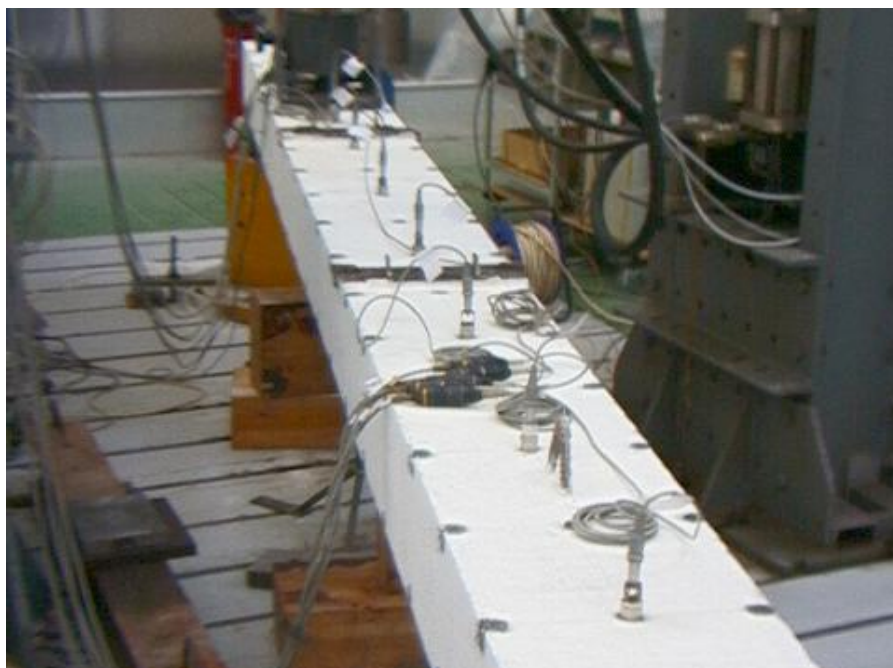
Obr. 4.3. Umístění snímačů při buzení silou s harmonickým průběhem.

Při druhém způsobu vyvozoval budič sílu harmonického průběhu. Odezva na buzení harmonickou silou byla měřena deseti snímači zrychlení umístěnými na horním povrchu trámu v jeho podélné ose (obr. 4.3).

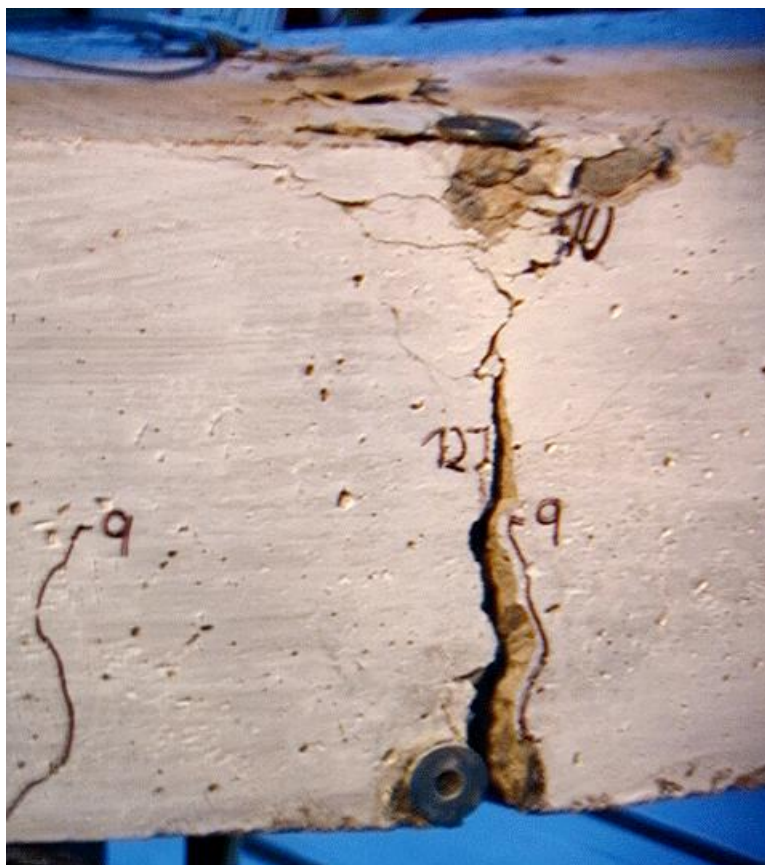
Obr. 5.3. Dosažení mezní únavové únosnosti trámu

Při dynamickém únavovém zatížení bylo dosaženo únosnosti zkoušeného trámu cca. při 260 000 cyklech. V mezním stavu došlo k přetržení dvou prutů hlavní výztuže ve středu rozpětí trámu (viz. Obr. 5.3).
