**EXPERIMENTÁLNÍ URČENÍ PODKLADŮ PRO DAMAGE TOLERANCE  
ANALÝZU NOSNÍKU KŘÍDLA S ÚNAVOVÝMI TRHLINAMI VE STOJINĚ**

**EXPERIMENTAL DATA DETERMINATION FOR THE DAMAGE TOLERANCE  
ANALYSIS OF THE WING SPAR WITH CRACKED WEB**

Petr Augustin, Antonín Pištěk<sup>1</sup>

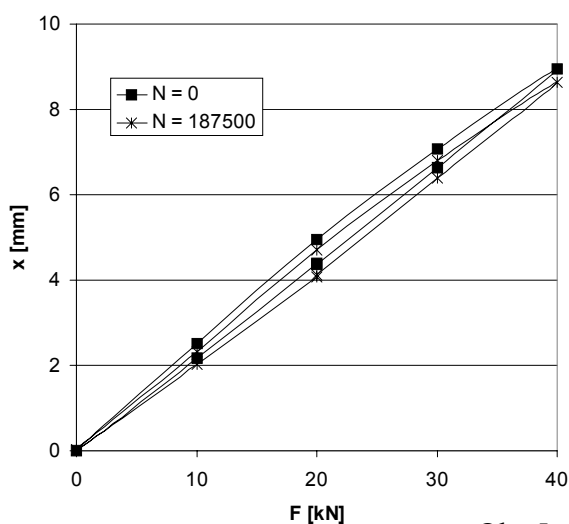
Obr.5

V průběhu únavové zkoušky bylo několikrát provedeno měření, jehož účelem bylo zachytit změny vlastností nosníku, zejména přerozdělení napětí způsobené postupným porušováním stojiny nosníku. Únavová zkouška byla přerušena a nosník byl postupně staticky zatěžován silou 20, 30, 40, 30, 20, 10, 0, 10 a 20 kN, tzn. vždy bylo provedeno proměření jednoho zatěžovacího cyklu. Při uvedených hodnotách zatížení byly současně zaznamenány hodnoty napětí v pásnici změřené tenzometry T1–T12 a odpovídající hodnoty zdvihu hydromotoru ( $x$ ). Měření proběhlo před spuštěním únavové zkoušky, dále po 68227, 102500, 117500 (před provedením první zkoušky zbytkové pevnosti), 177500 a 187500 cyklech (před provedením druhé zkoušky zbytkové pevnosti). Měření byla nejprve zpracována do podoby závislostí  $\sigma$ - $F$  a  $x$ - $F$ , které zachycují hysterezi konstrukce nosníku (obr.5-7). Lepší představu o přerozdělení napětí lze získat sledováním změny napětí v pásnici při zatížení vzorku nosníku silou o velikosti 40 kN v závislosti na délce trhliny (obr.8). Z tohoto obrázku je vidět, že napětí změřená tenzometry T7 a T8 zachycují postupné přetěžování pásnice v důsledku růstu trhliny C3.
