SERVICE STRENGTH EVALUATION OF TWO VARIANTS OF TWOSECTION  
VEHICLES ARTICULATED JOININGHODNOCENÍ PROVOZNÍ PEVNOSTI DVOU VARIANT KLOUBOVÉHO  
SPOJENÍ DVOUČLÁNKOVÝCH VOZIDEL

The paper presents two examples of service strength evaluation of undercarriage frames in the area of articulated joining of Škoda two-section trolleybus and Karosa two-section bus. The solution is based on measurement and analysis of operational loading, laboratory fatigue tests and theoretical fatigue life estimation.

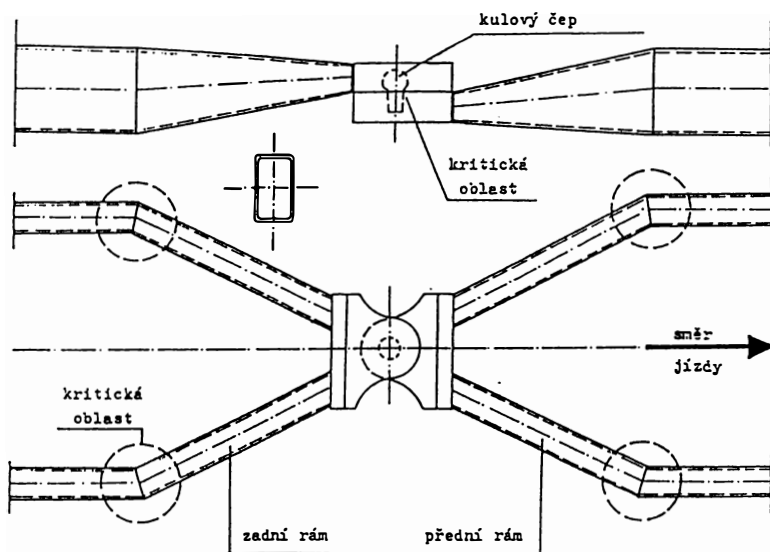
Obr.1 - Schéma kloubového spojení trolejbusu Škoda 15 Tr.

Oblast kloubového spojení tvoří šikmá ramena vybíhající z hlavních podélníků podvozkových rámu předního a zadního vozu. Spojení je realizováno pomocí čepu s kulovou hlavou. V rámci hodnocení provozní pevnosti byly nejprve provedeny laboratorní zkoušky konstrukčních elementů kloubového spojení při simulaci nejnepríznivější složky provozního zatížení: čep byl zatěžován vodorovnou silou působící na kulovou hlavu, šikmá ramena podvozkového rámu byla zatěžována svislou silou působící v místě kloubového spojení.

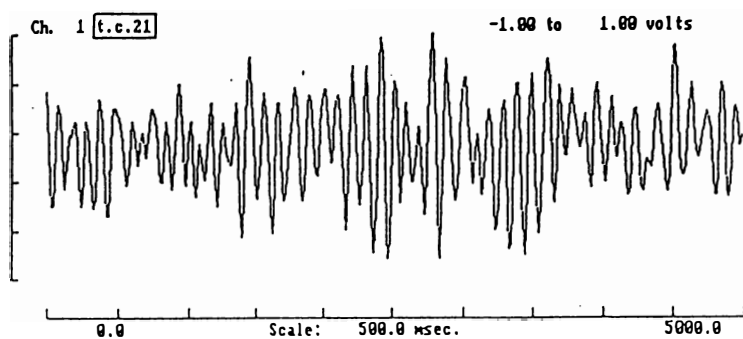
Obr.2 - Analogový signál provozního namáhání podvozkového rámu trolejbusu Škoda 15 Tr v oblasti kloubového spojení.

Při statických zkouškách byla provedena podrobná tenzometrická analýza napětí; při únavových zkouškách byly zjištěny únavové charakteristiky kritických míst (krček kulového čepu a oblast svarového spoje šikmých ramen s hlavními podélníky rámu). V kritických místech byly proměřeny napěťové odezvy vznikající při jízdě vozidla po reálných tratích s různou kvalitou povrchu. Časové průběhy napětí mají charakter náhodných procesů (obr.2) a jsou vyvolány rozkmitáním konstrukčního systému vozidla při jízdě po nerovnostech vozovky. Ukázalo se, že provozní namáhání kulového čepu se pohybuje výrazně pod mezí únavy a jeho životnost je trvalá. Výpočty únavového poškození potvrdily, že životnost podvozkového rámu v oblasti napojení šikmých ramen neklesá pod požadovanou hodnotu ani při velmi vysokém podílu provozu na nekvalitních vozovkách.

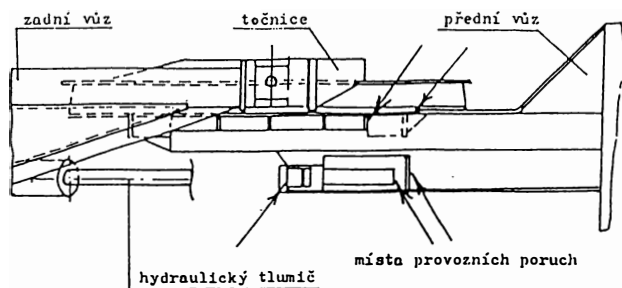
Obr.3 - Schéma kloubového spojení autobusu Karosa C 744.

Z podvozkového rámu předního vozu vybíhají dva příčkami propojené podélníky, k nimž je přišroubována dolní pevná část točny. Zadní vůz je k horní otočné části točny uchycen přes čepy dvěma rameny, které vybíhají z podvozkového rámu zadního vozu, v jehož zadní části je uložen motor pohánějící zadní nápravu. Vnitřní vazbu zadní a přední části vozidla, jeho vedení a zajištění požadovaných jízdních vlastností zabezpečuje hydraulická soustava tvořená hydroblokem a dvěma hydraulickými tlumiči, vloženými mezi zadní a přední část podvozkového rámu. Při klidné jízdě je v hydraulických tlumičích malý tlak. Schéma této konstrukční sestavy je na obr. 3 i s vyznačením míst, kde docházelo ke vzniku a rozvoji provozních únavových trhlin. Na základě tenzometrického měření provozního namáhání bylo zjištěno, že hlavní příčinou provozních poruch nebylo kmitání konstrukčního systému vyvolané jízdou vozidla po nerovnostech vozovky, ale působení velkých vnitřních sil, které vznikaly v hydraulických tlumičích při rozhoupání vozu na terénních vlnách. V kritických místech tak působily přibližně mívivé kmity napětí, které vysoko převyšovaly mez únavy těchto míst. Potvrdilo se, že omezení špičkových hodnot působících tlaků, sil a napětí lze docílit instalací tlakových akumulátorů oleje (obr. 4). Omezovací tlak akumulátoru byl nastaven tak, aby namáhání nepřekračovalo odhadnutou mez únavy kritických míst a současně zajišťovalo fungování soustavy tlumění z hlediska požadovaných jízdních vlastností vozidla. Vyhovující únavová pevnost byla prokázána stendovou zkouškou.

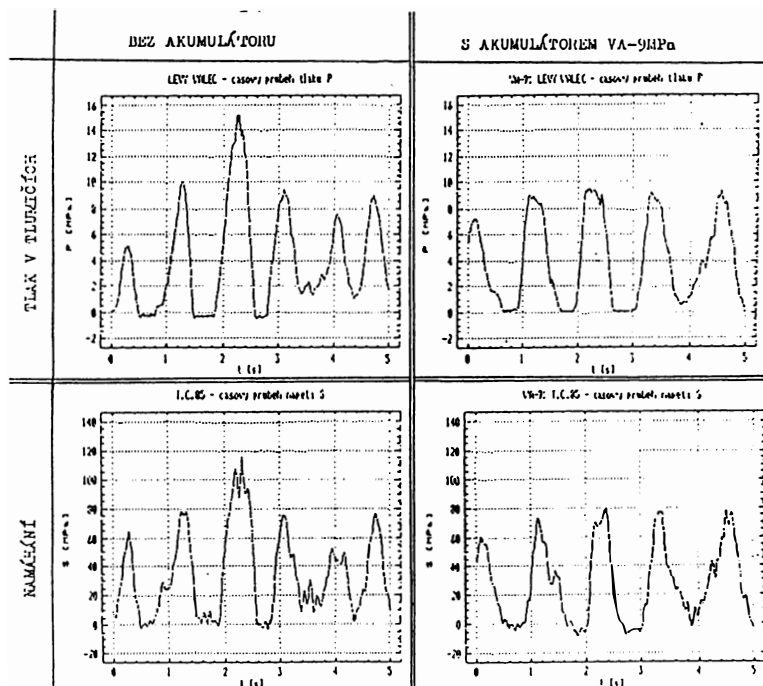
Obr.4 - Provozní namáhání podvozkového rámu autobusu Karosa C 744 v oblasti kloubového spojení.
