OPRAVA POTRUBÍ POMOCOU PRIVARENÝCH ZÁPLAT - NUMERICKÁ A EXPERIMENTÁLNA ANALÝZA

PIPE REPAIR USING WELDED PATCHES - NUMERICAL AND EXPERIMENTAL ANALYSIS

Ladislav ÉCSI, Pavel ÉLESZTÓS¹, Ivan HAMÁK²

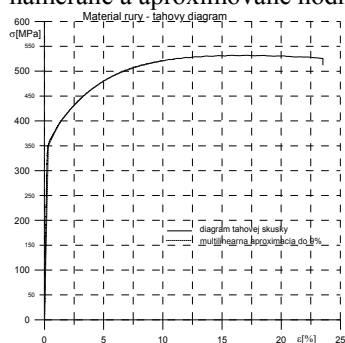
Obr.1 Materiál rúry

Pre pružne-plastický výpočet privarenej záplaty na koróziou poškodené potrubie je potrebné zadať deformačné krivky jednotlivých materiálov. Programový systém ANSYS umožňuje počítať s veľmi presným modelom – tzv. multilineárnym modelom – materiálu, ktorý sa získa zo skutočného ťahového diagramu jeho aproximáciou krátkymi lineárnymi úsekmi. Aproximáciu sme ukončili pri pomernej deformácii o veľkosti 9%, čo je stav materiálu tesne pred začiatkom vytvárania krčku pri plastizácii na medzi pevnosti materiálu. Tento deformačný stav materiálu je v našich výpočtových modeloch považovaný za hraničný pre jeho deštrukciu. Presnosť tejto aproximácie je dokumentovaná v nižšie uvedených ťahových diagramoch, kde namerané a aproximované hodnoty sú takmer totožné.

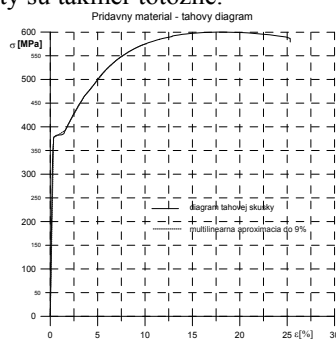
Obr.2 Prídavný materiál

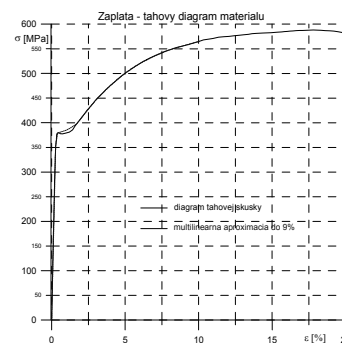
Obr.3 Materiál záplaty

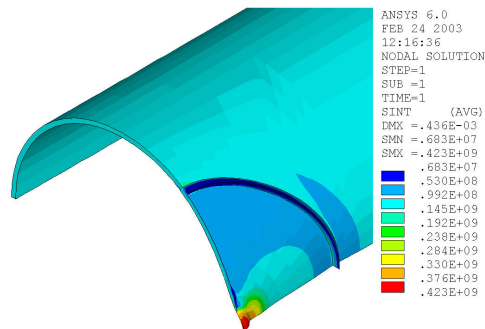
Obr.4 Mapa intenzity napätia v MPa (po deaktivácii záplaty) pri prevádzkovom tlaku 6.5 MPa

Na obr.4 a obr.5 sme znázornili rozloženie intenzity napätia (pre prípad kruhovej záplaty) pri prevádzkovom tlaku na rúre DN 500 s koróznym úbytkom steny potrubia (80 % pôvodnej hrúbky), pričom priemer imitovaného úbytku bol $\varnothing 30$ mm.

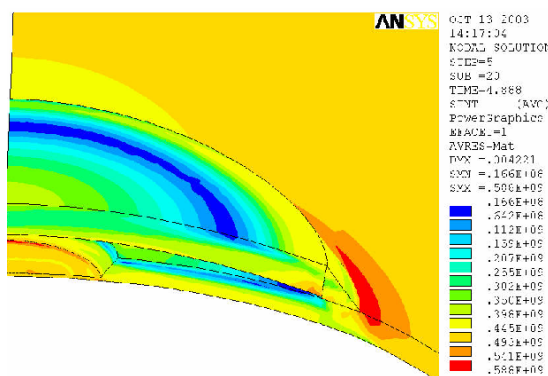
Obr.8 Mapa intenzity napätia v [N/m²] na rúre v mieste kruhovej záplaty pri zaťažení opravenej rúry (s poškodením na ploche ϕ 60mm) pretlakom 14,2 MPa pri prieniku tlaku pod záplatu

Na obr.8 je znázornené rozloženie intenzity napätia na rúre v mieste kruhovej záplaty opravenej rúry s poškodením na ploche ϕ 60 mm a zaťažení pretlakom 14,2 MPa pri prieniku tlaku pod záplatu. Pri tejto hodnote pretlaku výpočet prestal konvergovať pretože v oblasti prípustných napätí určenej plochou plasticity v statickom výpočte už nie je možné dosiahnuť rovnováhu medzi vektorom vonkajších síl, vyvolaným vnútorným pretlakom a vektorom vnútorných síl, určeným tenzorom napätí. Navyiac, v kritických miestach hodnota kumulovanej plastickej deformácie presahuje 9%. Pri tejto hodnote plastickeho pretvorenia pri ťahovej skúške na vzorke sa začína vytvárať krčok, ktorý vyvolá koncentráciu napätí a výrazne narúša predpoklad jednoosovej napätosti. Vďaka tomuto javu ťahovú skúšku nie je možné považovať za presnú nad hodnotou 9% plastickeho pretvorenia a preto aj výpočítané hodnoty nad touto hodnotou kumulovaného plastickeho pretvorenia môžeme považovať iba za informatívne.

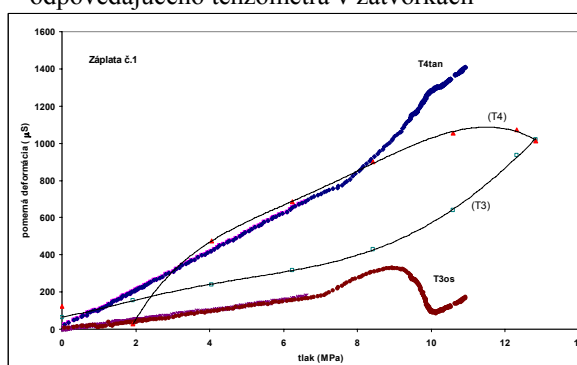
Obr.10 Závislosť pomernej deformácie od tlaku v mieste T3 a T4 po cyklickom zaťažovaní pri prieniku tlaku pod záplatu. Výsledky numerického výpočtu ležia na čiarach s označením odpovedajúceho tenzometra v zátvorkách

Porovnanie niektorých numerických výsledkov a experimentálnych meraní uvádzame na obr.9 a obr.10. Namerané údaje pomerného predĺženia prezentuje krivka T1tan. Experimentálne určené hodnoty pomerných predĺžení sú tu znázornené hustými množinami bodov (kvázi hrubými čiarami). Výsledky numerického riešenia sú znázornené bodmi, cez ktoré sú vedené tenké čiary.

Porovnanie vykazuje pomerne dobrú zhodu do vytvorenia krčku pri pomernej deformácii o veľkosti 9%, a tiež vidíme v tejto lokalite vysoký gradient tangenciálnych napätí (v obvodovom smere) spôsobené porušením rotačnej symetrie tuhostí rúry a teda vznikom ohybových napätí. V prípade osových napätí (v oblasti nalepenia tenzometra T2os) takýto gradient nie je možné pozorovať.
